Niekontrolowane zmiany w środowisku geologicznym wywołane działalnością węzła betoniarskiego w obrębie osadów niespoistych tarasu praskiego w Warszawie

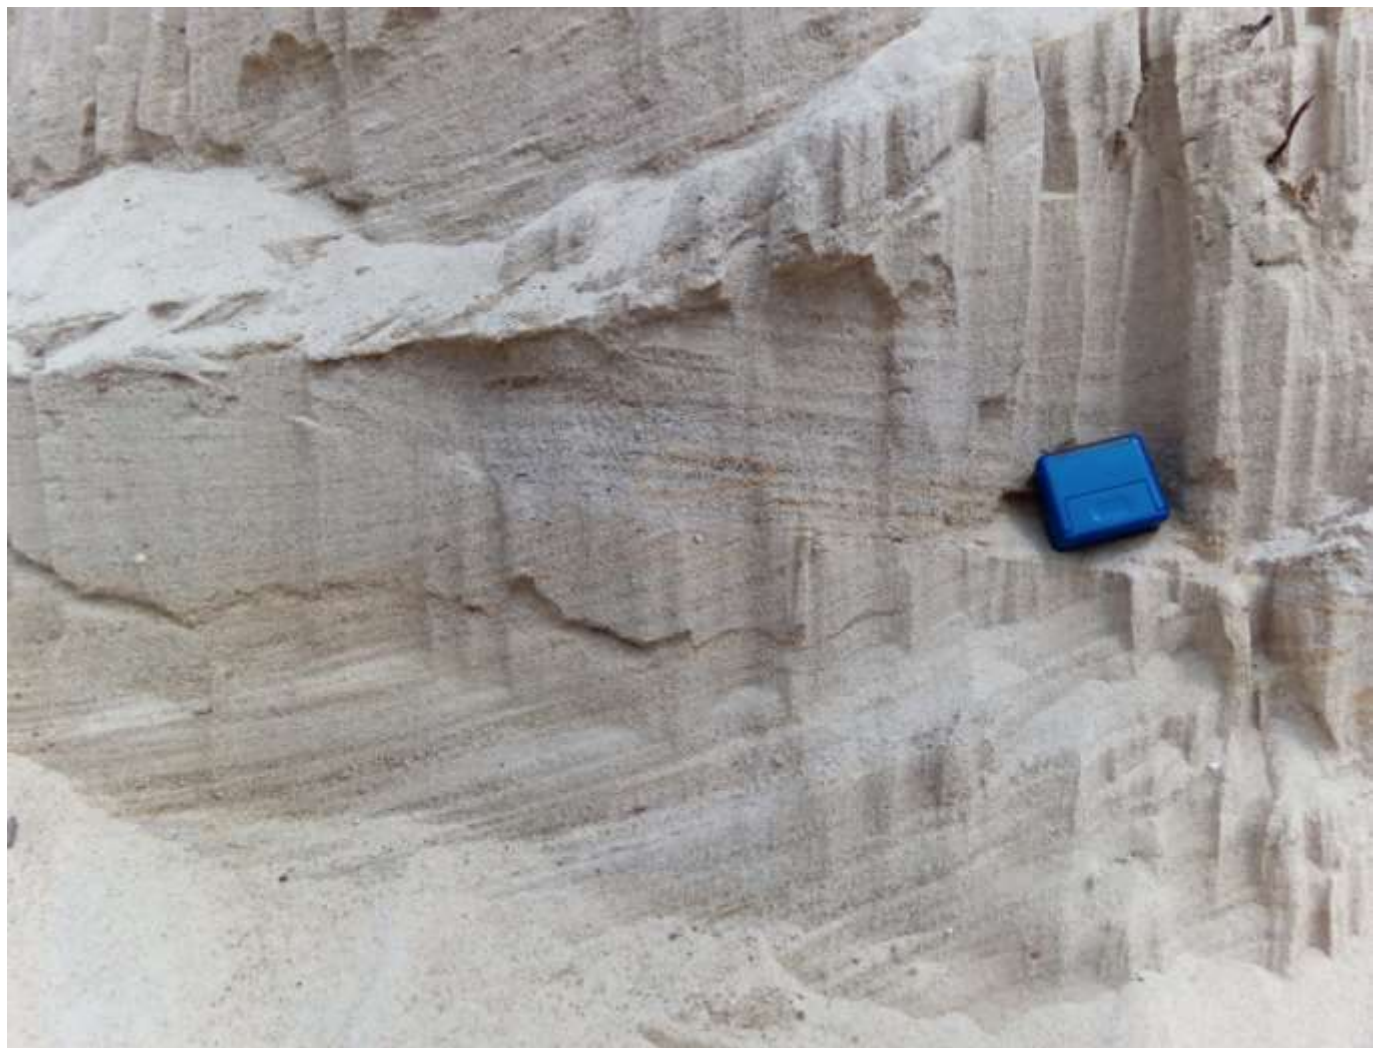
Ściana wykopu

aluwia
tarasu
praskiego

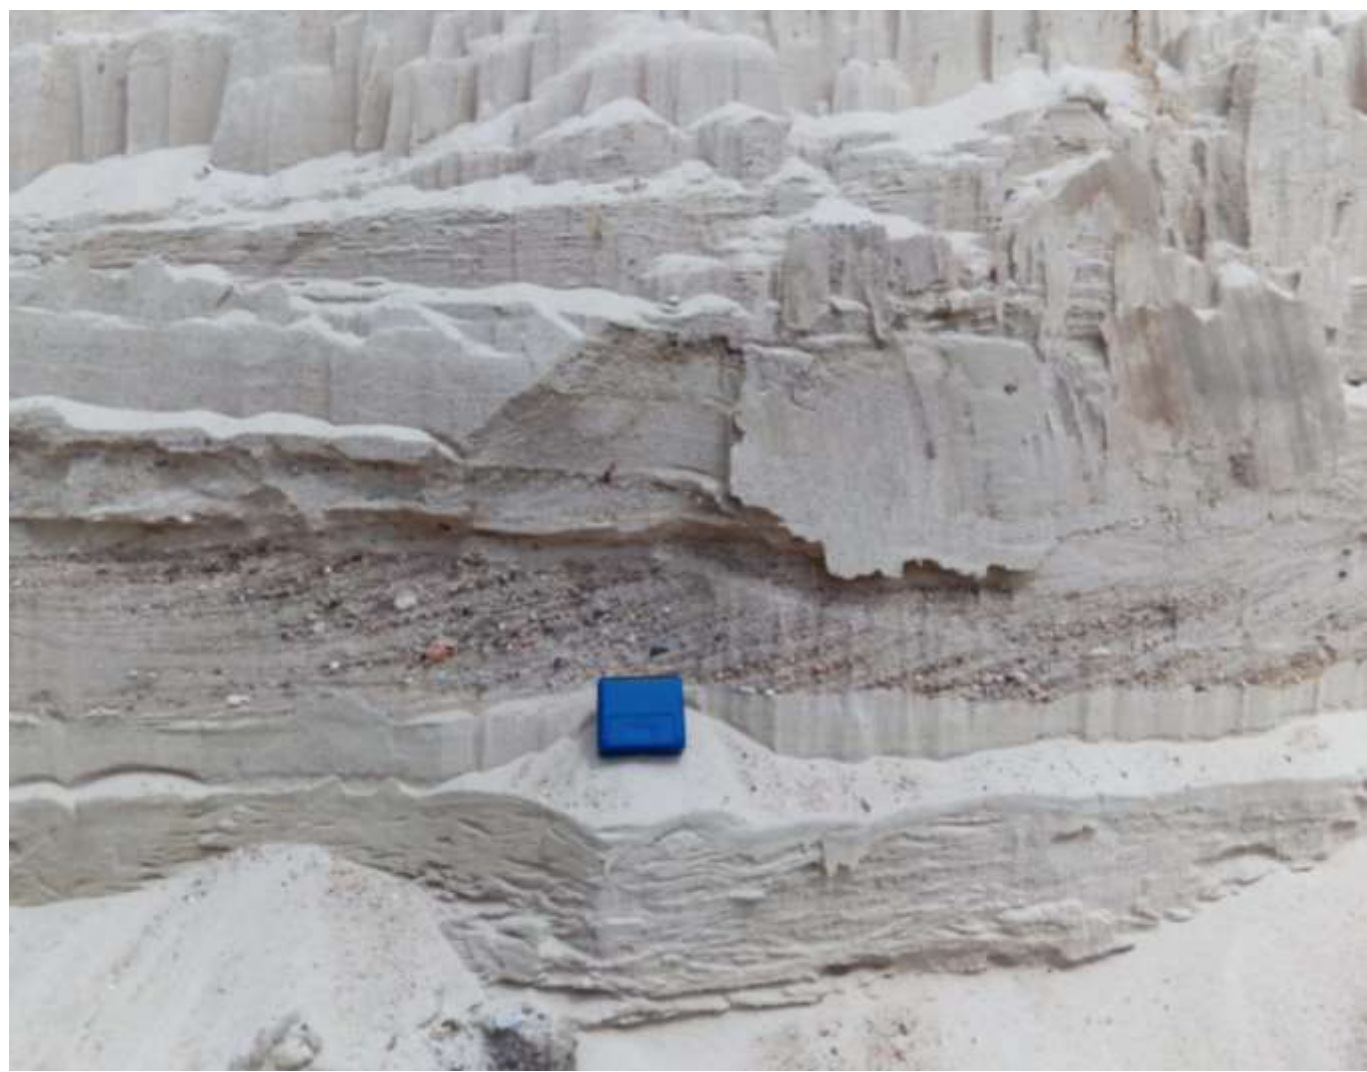
Ściana wykopu

aluwia
tarasu
praskiego

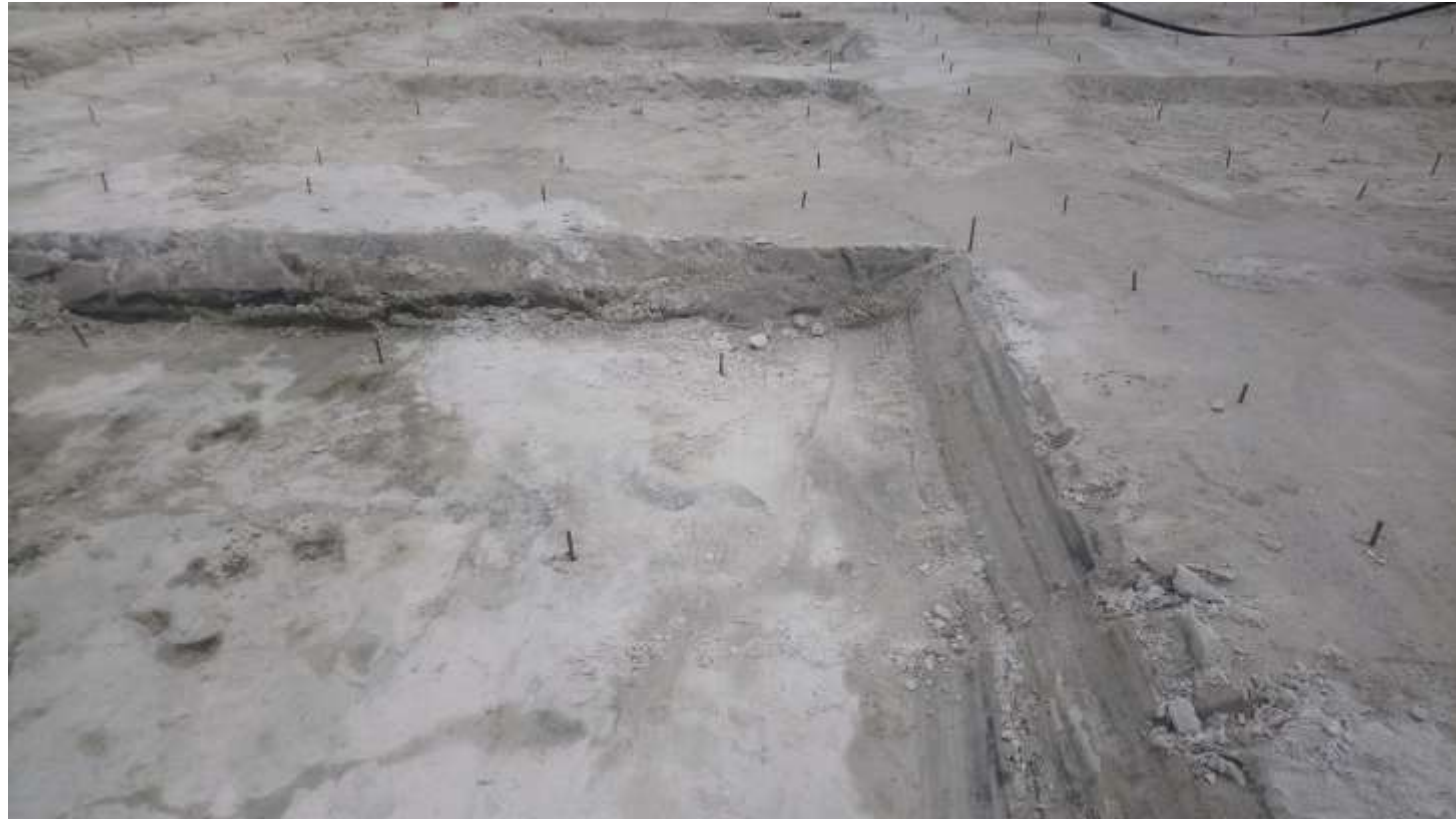
Dno wykopu

jasnoszara
barwa
osadu

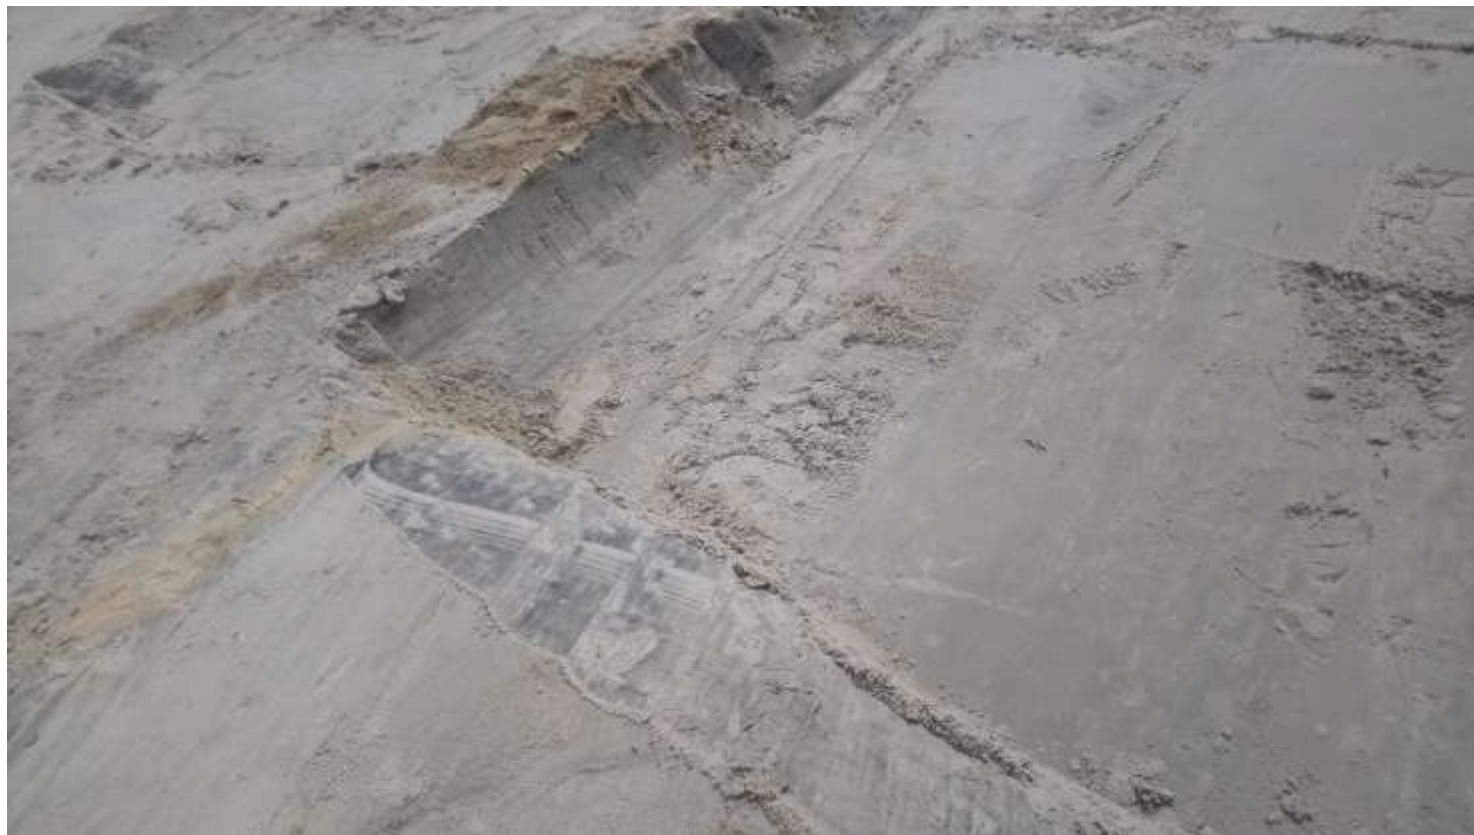
Dno
wykopu

zmiana
barwy
osadu

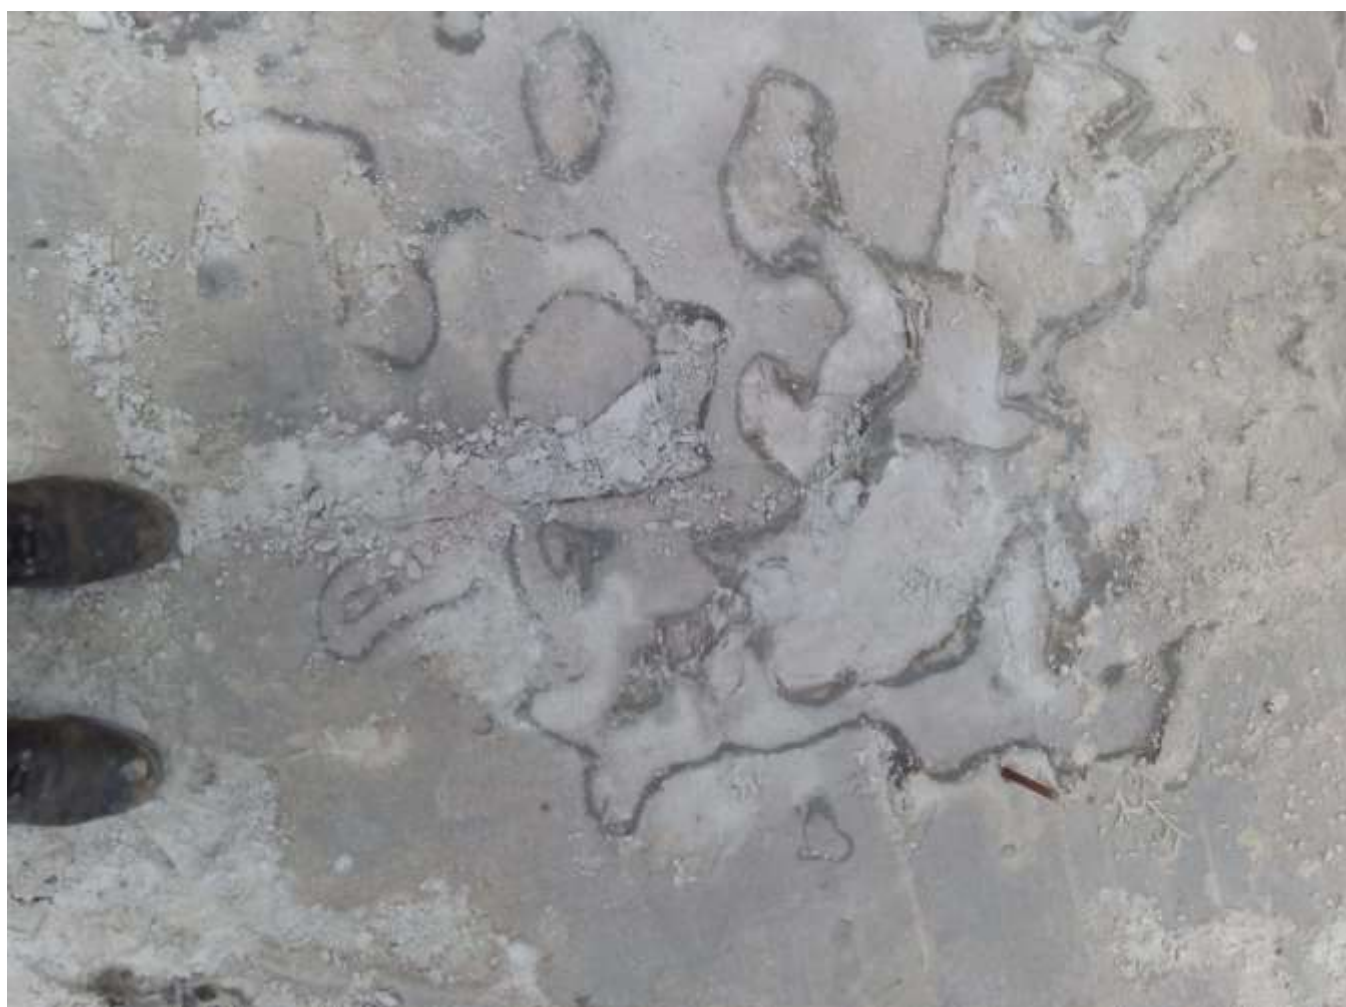
Dno
wykopu

zmiana
barwy
osadu

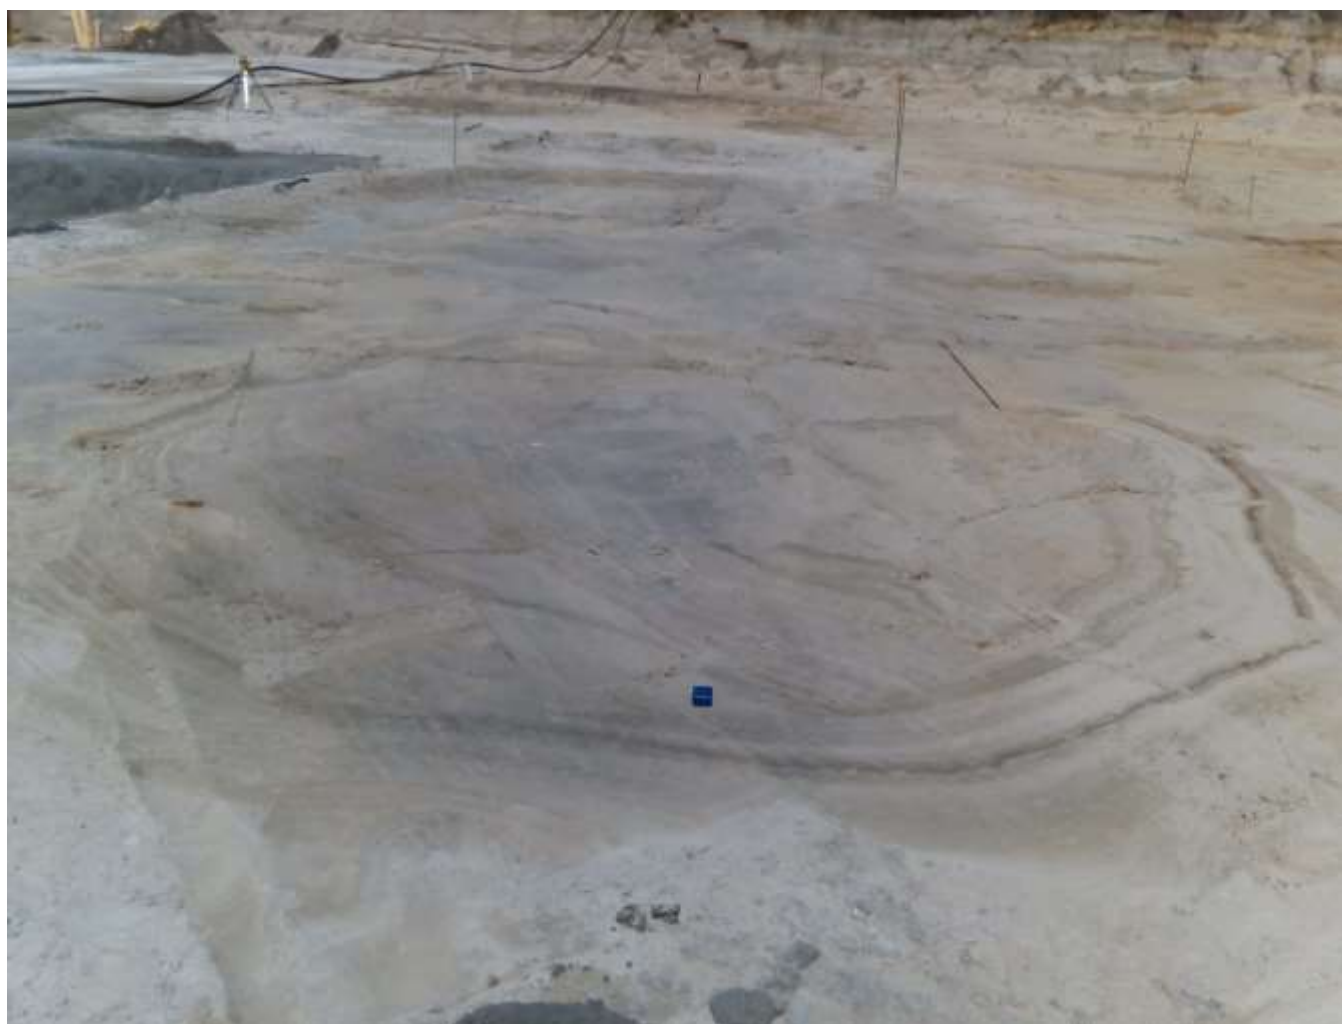
Dno
wykopu

zmiana
barwy
osadu

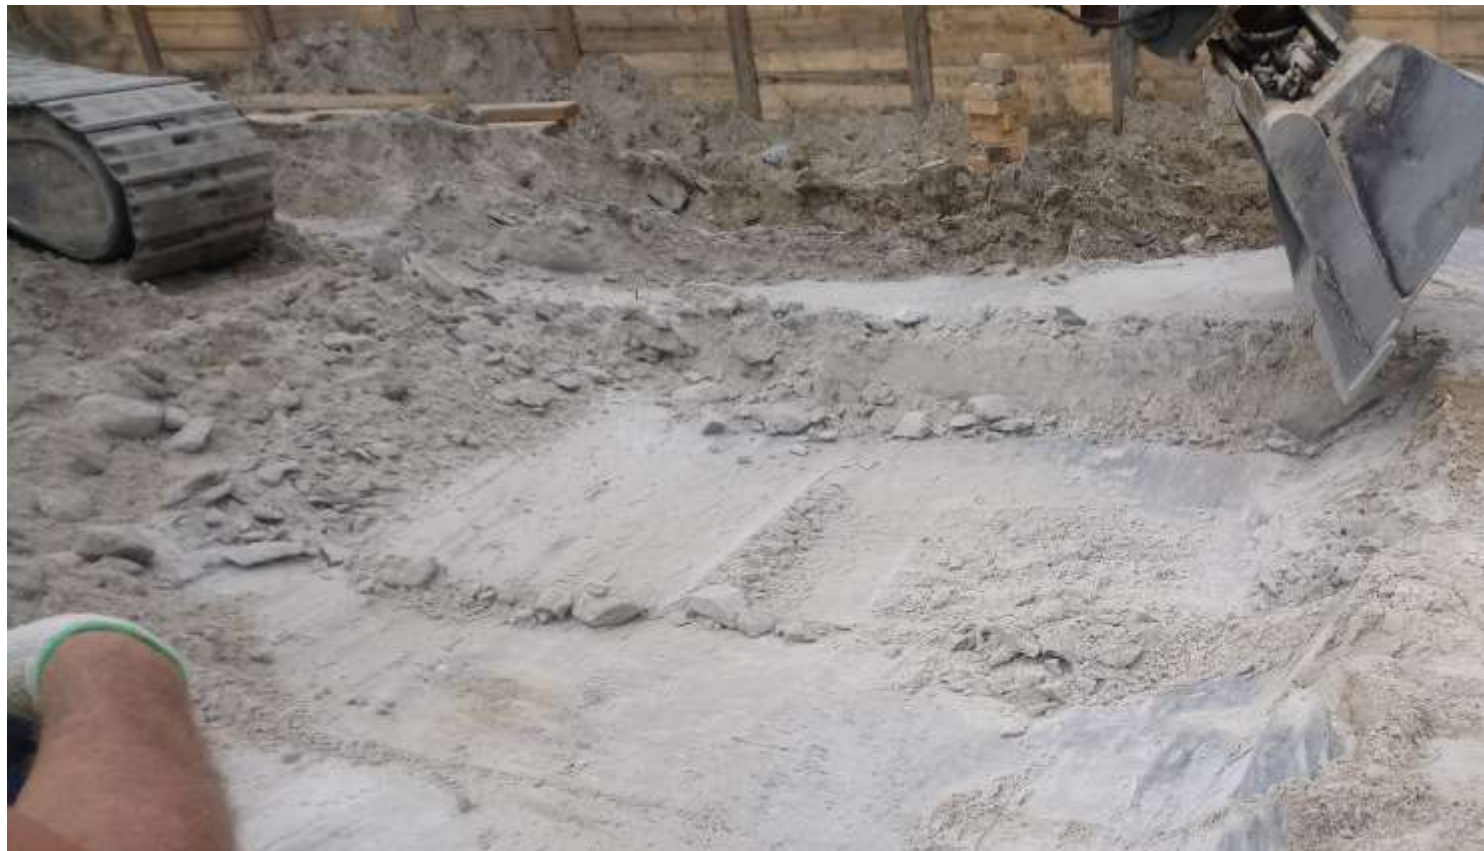
Dno
wykopu

„kruche”
urabianie
i
jasnoszara
barwa
osadu

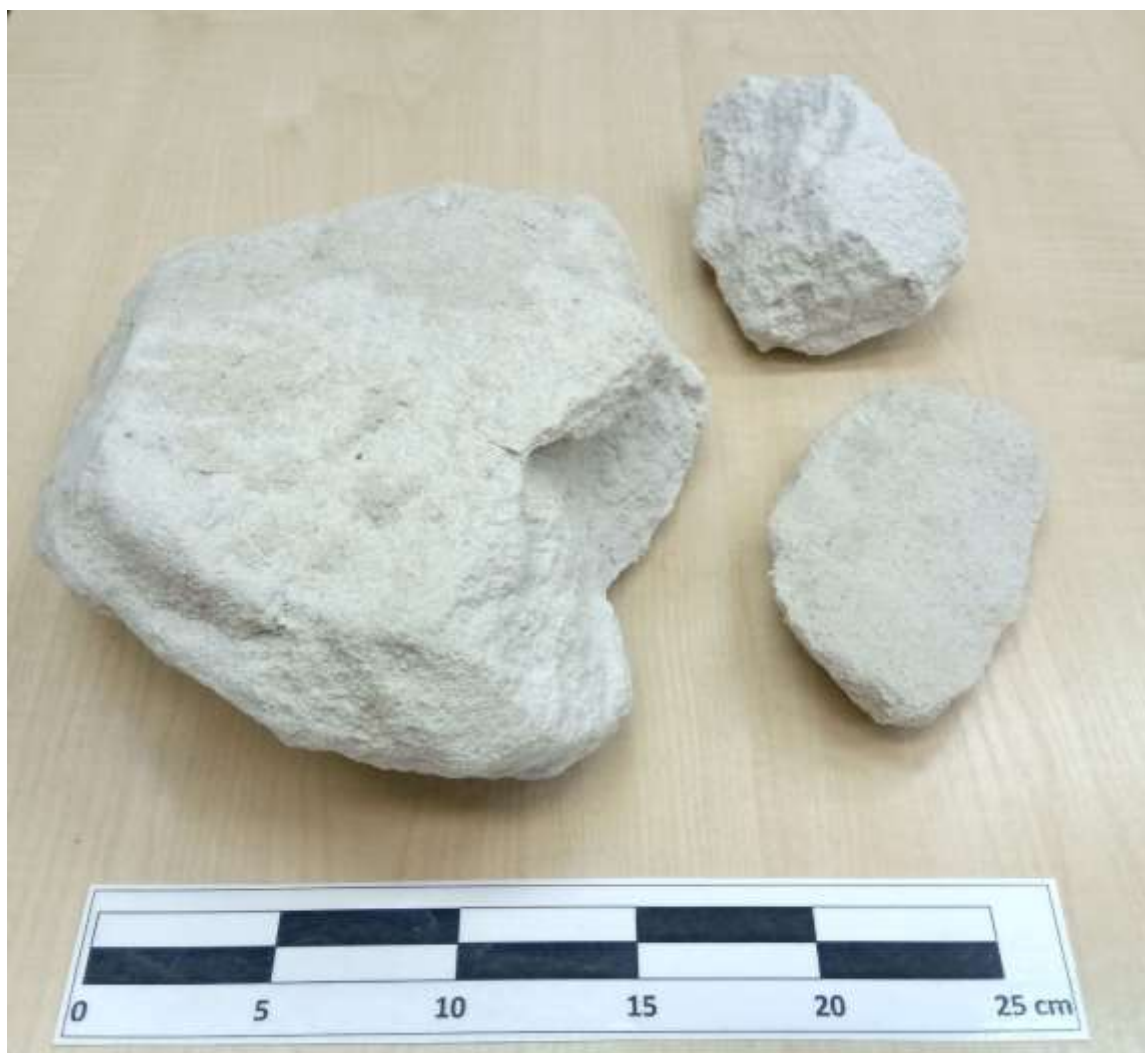
Fragmenty
scemen-
towanego
piasku
średniego
biało-szarej
barwy

- osady piaszczyste w efekcie słabej, niekontrolowanej, nieregularnej cementacji zyskały spójność
- nie stwierdzono podwyższonych zawartości siarczanów w wodach gruntowych otoczenia wykopu

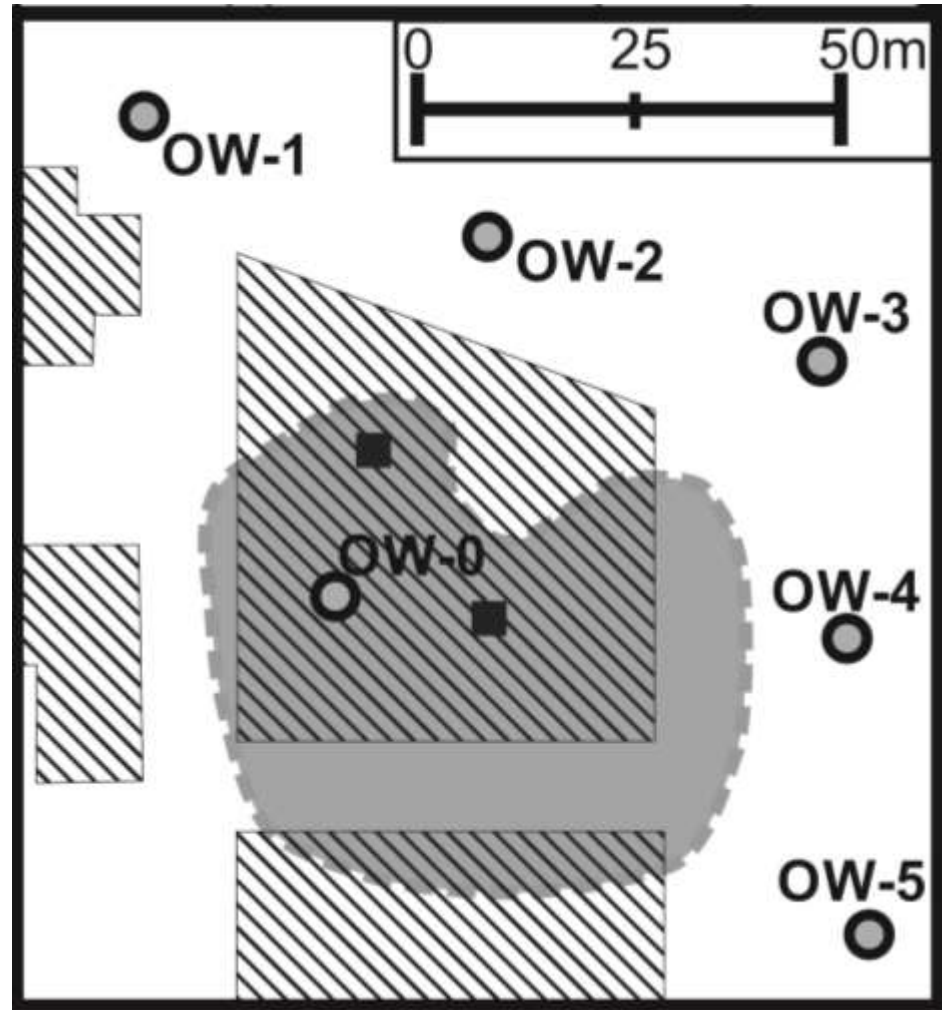
Powierzchnia
zmian wynosi
ok. 2500 m²
a objętość
ok. 7 tys. m³

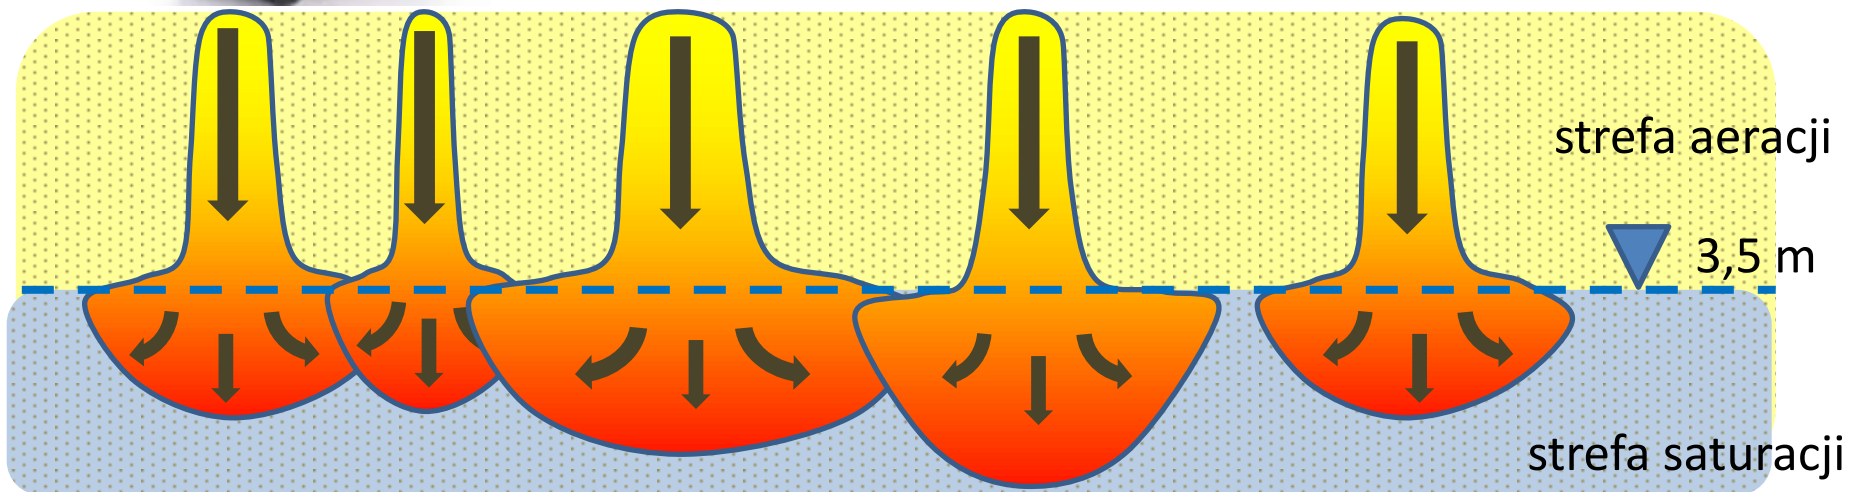
Schemat dystrybucji zanieczyszczenia

- przedstawione zmiany są efektem odprowadzania do gruntu odcieków pochodzących m.in. z płukania i mycia urządzeń do transportu betonu (analiza zdjęć historycznych)
- w rejonie badań brak osadów spoistych, które mogłyby zatrzymywać odprowadzane zanieczyszczenia

- dobre wysortowanie i wysoka przepuszczalność aluwialnych piasków średnich i piasków grubych sprzyja szybkiej migracji zanieczyszczeń do strefy saturacji
- obecność scementowanych gruntów stwierdzono przede wszystkim poniżej lustra wody podziemnej (>3,5 m p.p.t.)

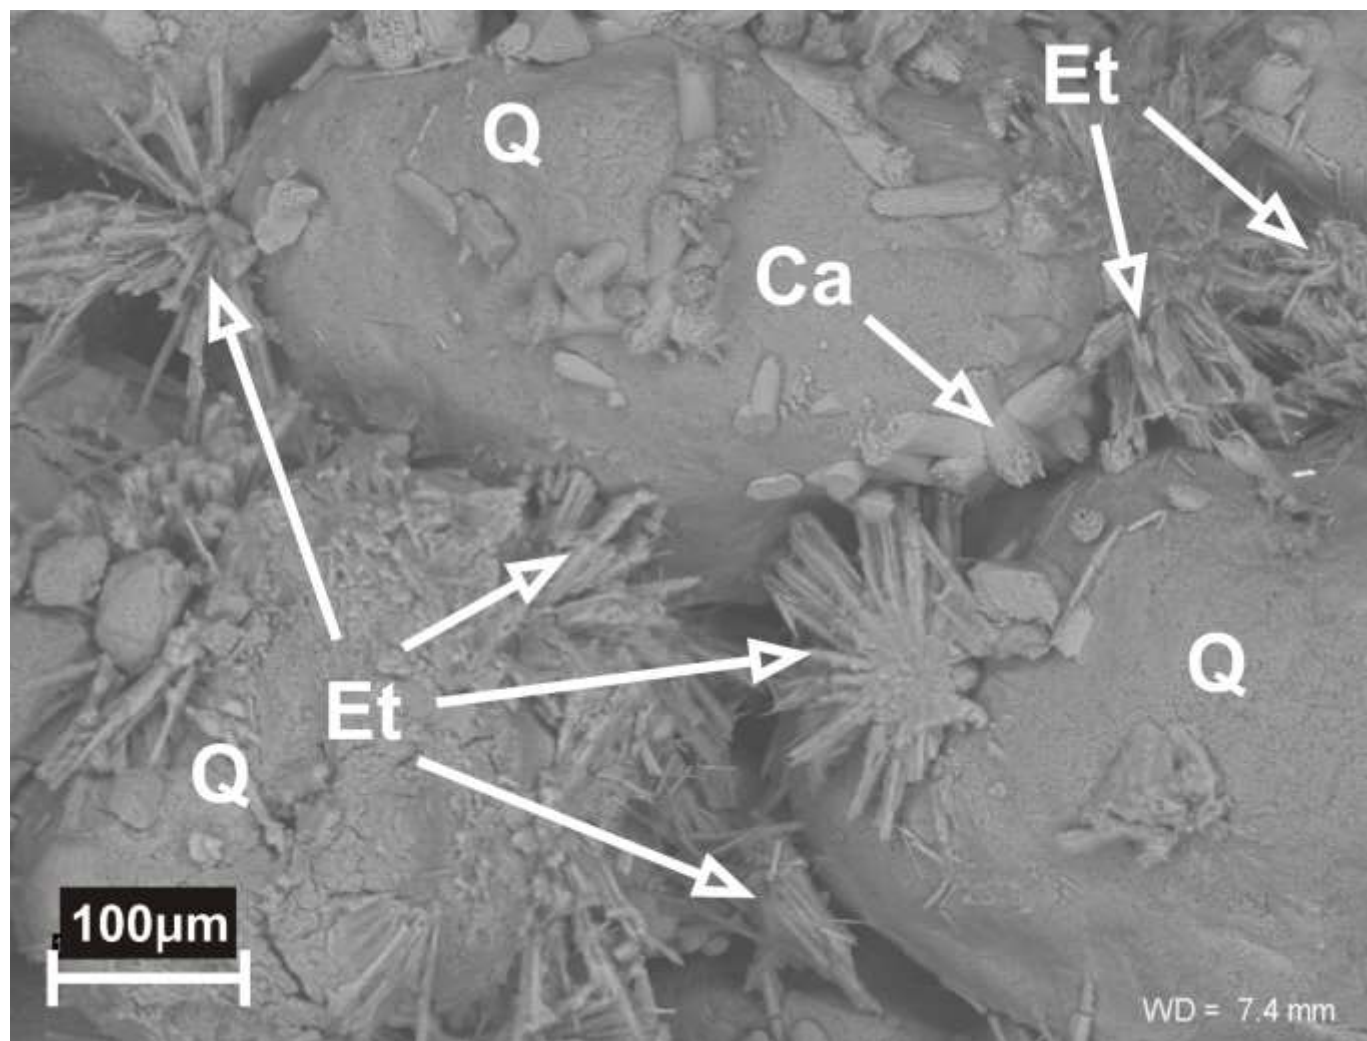
Efekt
analizy w
obrazie
SEM
oraz
EDS+XRD

- zmiany strukturalne (wzmocnienie) wywołane zostały powstawaniem ettryngitu na skutek hydratacji cementów portlandzkich
- ettryngit (uwodniony glinosiarczan wapnia: $\text{Ca}_6\text{Al}_2[(\text{OH})_{12}(\text{SO}_4)_3]\cdot 26\text{H}_2\text{O}$) jest trwałą, bardzo słabo rozpuszczaną fazą w szerokim zakresie temperatur
