Analiza przyczyn katastrofy budowlanej na Zamku w Szczecinie w świetle dotychczasowych ustaleń

MAREK TARNAWSKI i TOMASZ GODLEWSKI

„GEOPROJEKT SZCZECIN”

INSTYTUT TECHNIKI BUDOWLANEJ, WARSZAWA

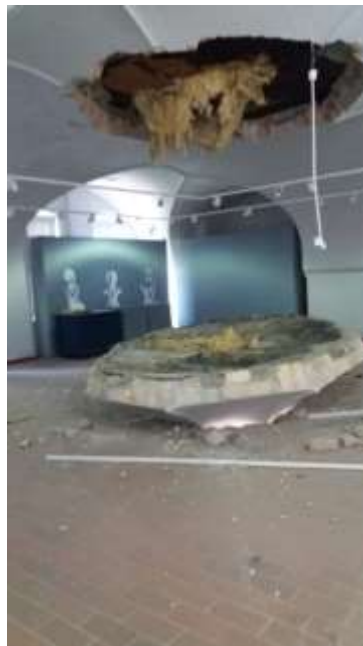
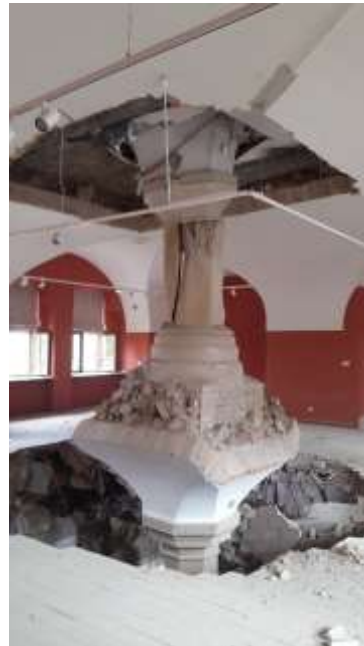
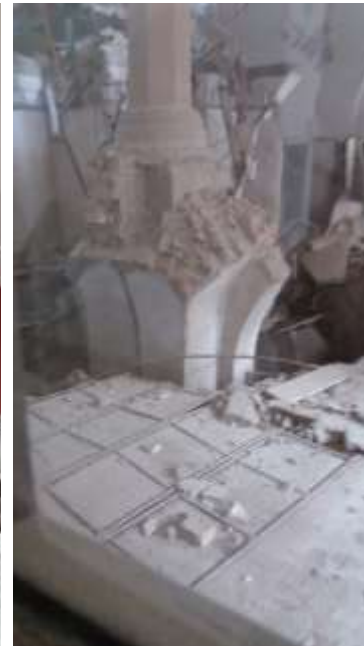
Katastrofa zespołu czterech kolumn podtrzymujących stropy piwnicy i sal przy klatce schodowej skrzydła północnego miała nagły przebieg: trwała parę sekund. Kolumny spadły niemal o całą kondygnację niżej, nie przewracając się (zdjęcia), a kolumna piwniczna (monitoring) zapadła się pod ziemię.

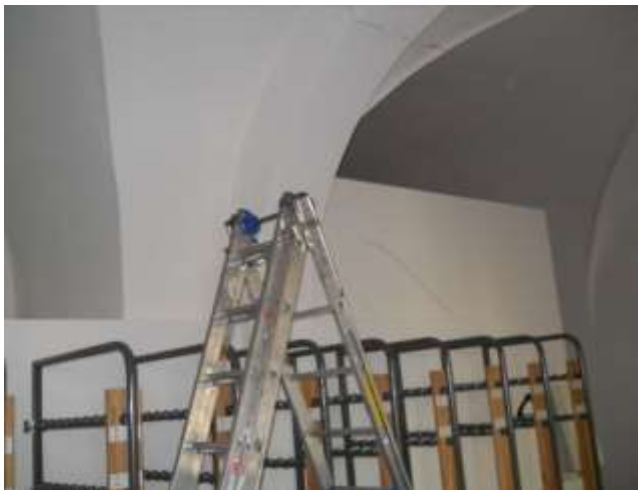
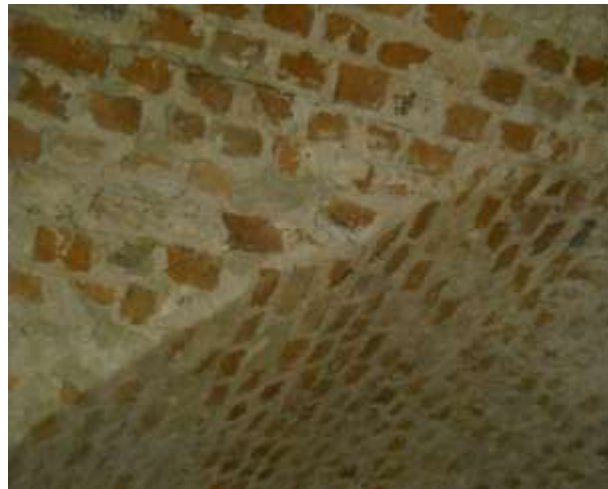
Fot.: po lewej – parter, po prawej – piwnica.

W nocy z 20 na 21 kwietnia 2017 r. strażnik dyżurujący w zamku usłyszał trzaski dobiegające z jego północnego skrzydła. Przegląd obiektu wykazał powstanie rys wokół głowic kolumn podtrzymujących sufity czterech pomieszczeń usytuowanych jedno nad drugim po stronie E klatki schodowej skrzydła północnego.

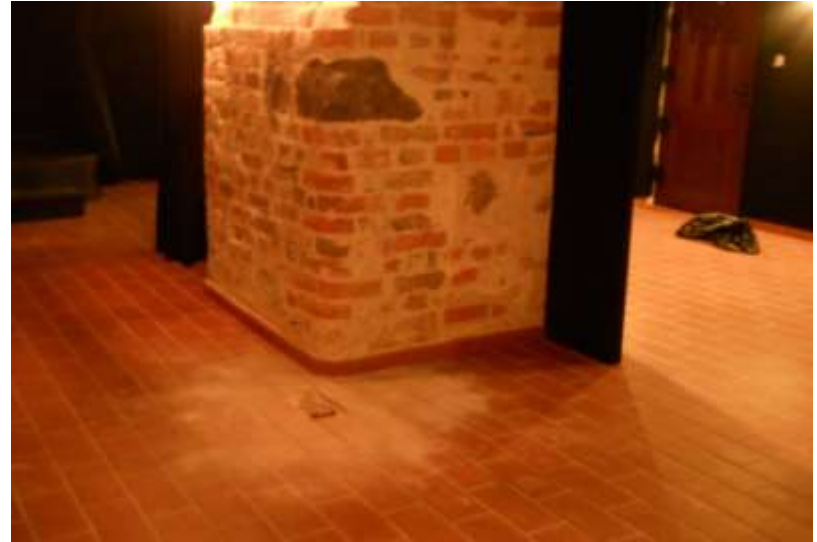
Trzask i powstanie rys świadczyły o nagłym zapoczątkowaniu procesu osiadań. Niwelację precyzyjną osiadań prowadzono od 28 kwietnia do 10 maja. Wynosiły one mniej niż milimetr dziennie. Badania geotechniczne (2 otwory do głębokości 3 i 4 m i badania presjometryczne), tuż przy filarze piwnicznym (fot.) wykonano w dniach 28.04 i 9.05 2017 r.

Stwierdzono nasypy do głębokości 1,5 m, niżej 0,5 m gliniastej zwietrzliny, a głębiej lodowcowe, zwarte piaski gliniaste.

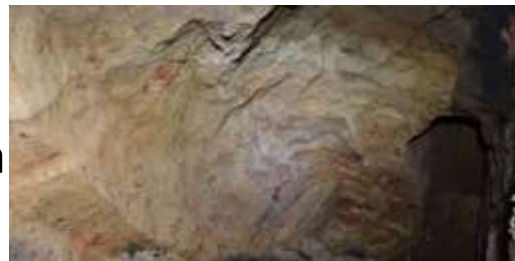
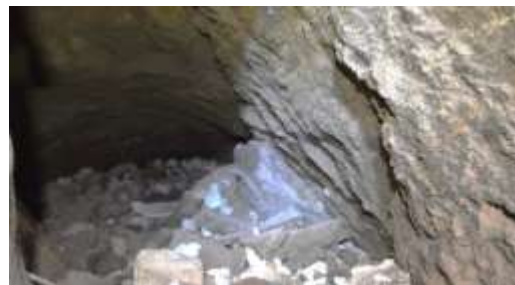
Wcześniej (r. 2019) w odgruzowanej piwnicy przeprowadzono różnego typu badania i obserwacje. Ich wyniki oraz widok zapadniętego słupa i jego otoczenia, a także kolejnych faz rozbiórki słupa (25 fotografii) zawarto w „Ekspertyzie”. Rozpoczęto od demontażu kolumny, która spadła z I piętra. Zachował się na niej reper założony w dniu 28 kwietnia 2017 roku. Pomiar jego położenia wykazał przemieszczenie się słupa w dół o 3,16 m.

Zapadnięty pod ziemię słup piwniczny otaczała przestrzeń, którą nazwano „komorą powietrzną” lub „zapadliskiem”. Na zdjęciach widoki wzdłuż S (u góry) i N (u dołu) boku słupa.

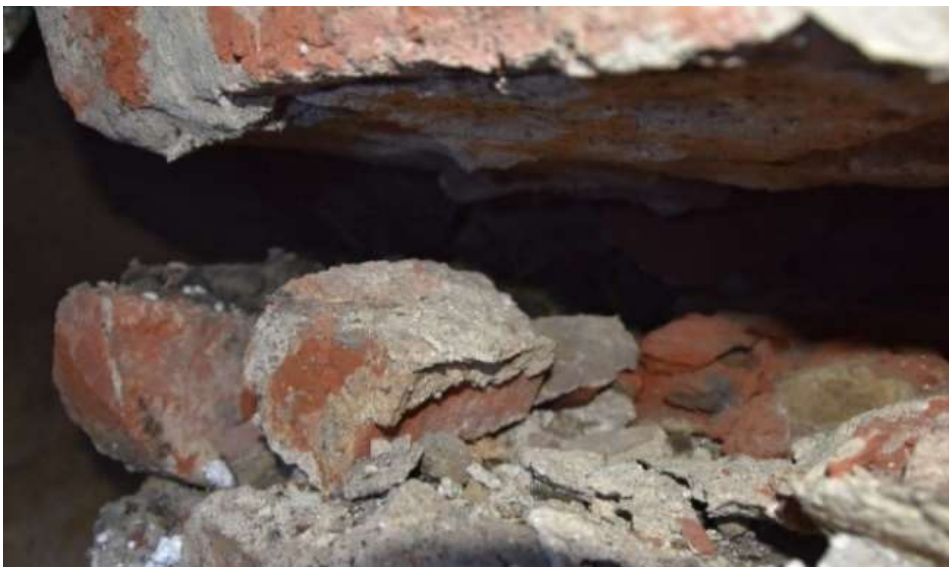
Ciekawym spostrzeżeniem było ustalenie, że oparcie się głowicy słupa piwnicznego na posadzce nie zakończyło procesu zapadania się filara. Energia wyzwolona podczas uderzenia głowicy o posadzkę spowodowała oderwanie się słupa od głowicy i jego spadek o kolejne kilkanaście cm: taka była średnia wysokość szczeliny pomiędzy głowicą, a słupem (fotografia).

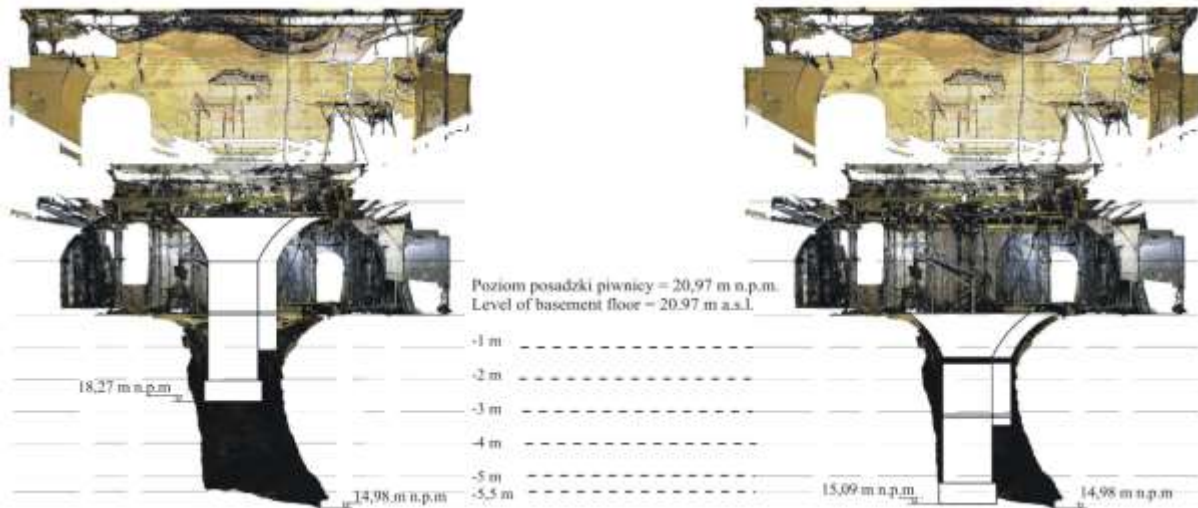
Wygląd zapadliska i położenie słupa przed i po katastrofie tylko zasymulowano (rys.) na bazie skanowania wykonanego po demontażu zapadniętej konstrukcji. Niestety nie wykonano pomiarów podczas oględzin po katastrofie. Dane o rzędnych poziomu gruntu w pobliżu naroży zapadniętego słupa (3,2 - 5,2 m poniżej posadzki) wzięto z badań geotechn. sondą DPL. Wykazały one, że grunty naruszone sięgają aż 7,7 – 11,2 m. Napotkano też (ok. 11 m) mur ceglany.

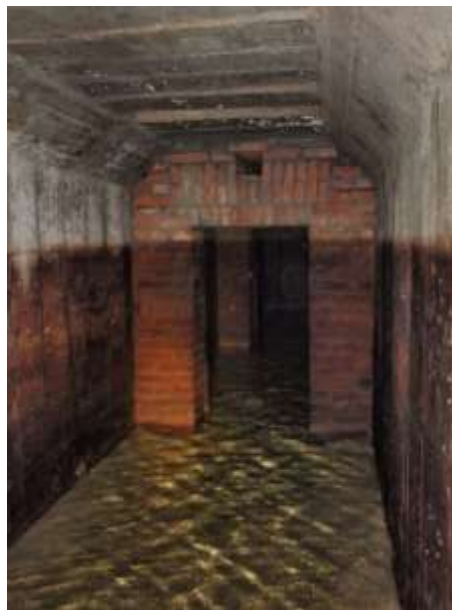
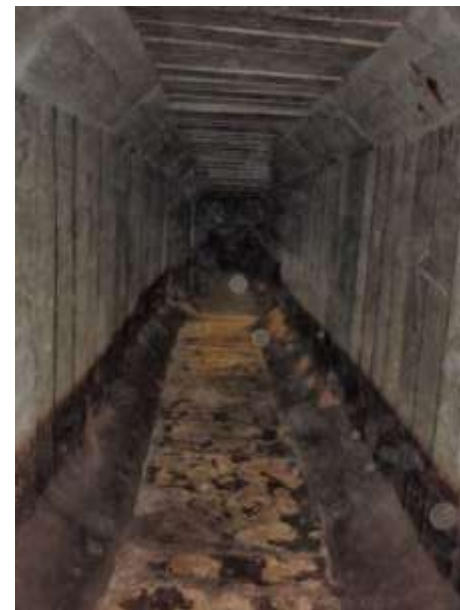
Jako przyczynę katastrofy podano w Ekspertyzie powstanie poniżej filara zapadliska utworzonego po zarwaniu się sklepienia starej, ceglanej budowli podziemnej. ITB W-wa podjęło się weryfikacji tej hipotezy. Odkryto cały zespół tuneli, z których większość to żelbetowe konstrukcje z czasów II wojny światowej. Na fotografii po lewej śluza pod zach. częścią skarpy północnej, po prawej tunel biegnący wzdłuż tej skarpy.

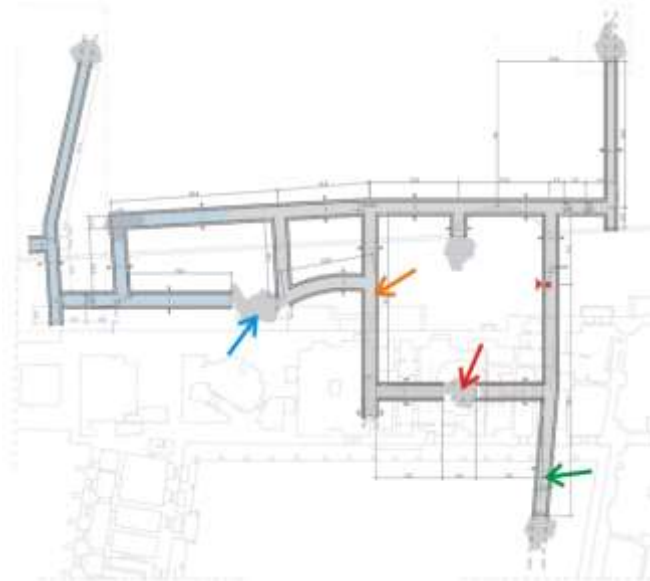
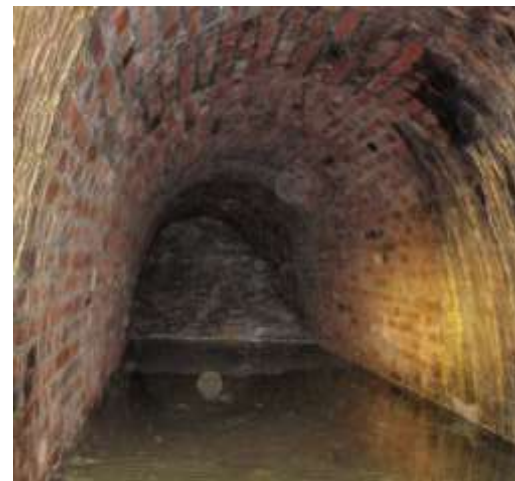
Na rysunku po lewej inwentaryzacja tuneli na podstawie bezpośredniej eksploracji.

Strzałki: niebieska – kawerna z XX w., pom. – rozwidlenie tuneli, zielona – „ślepy” tunel na dziedzińcu. I wreszcie (fot.) to, czego szukano: tunel o konstrukcji tradycyjnej (z cegieł), z widocznym zapadliskiem w miejscu katastrofy (czerwona strzałka na rysunku).

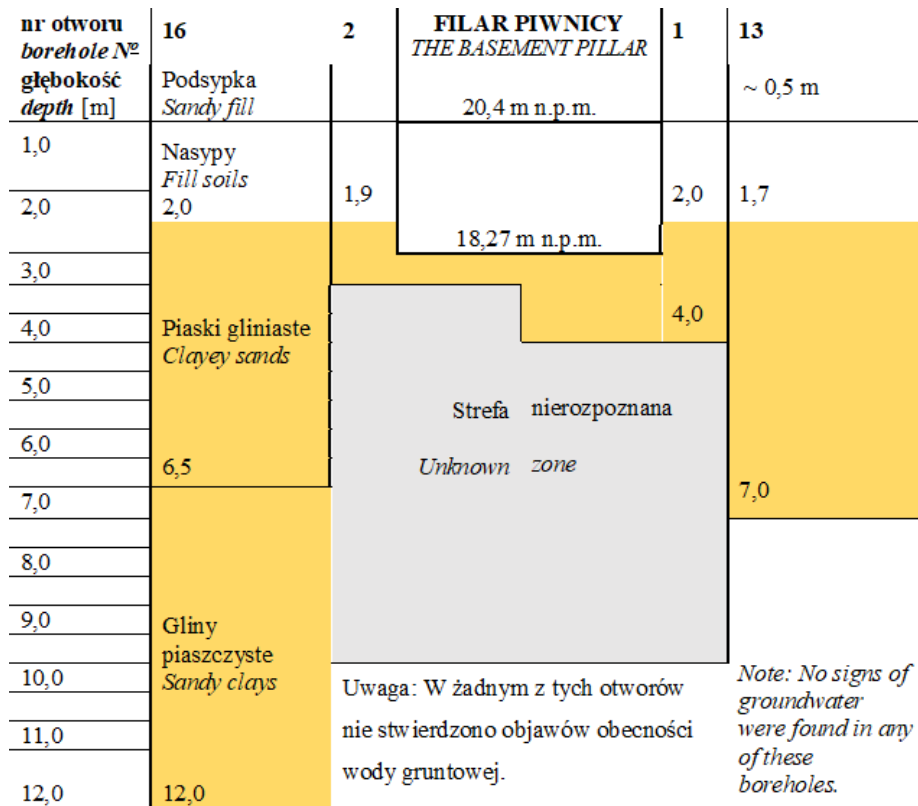
Byłby słuszny, gdyby nie fakt że dwa dni przed katastrofą pod filarem (niezależnie od tego, która wersja jego poziomu posadowienia była prawdziwa) nadal zalegały zwarte gliny.
