Wymagania dla dokumentacji geologiczno-inżynierskich na potrzeby zabezpieczenia osuwisk finansowanych ze środków publicznych

Paweł Marciniak, PIG-PIB
Antoni Wójcik, PIG-PIB
Tomasz Wojciechowski, PIG-PIG
Piotr Nescieruk, PIG-PIG

6. WPGI
2017 17-20.10
Rzeszów

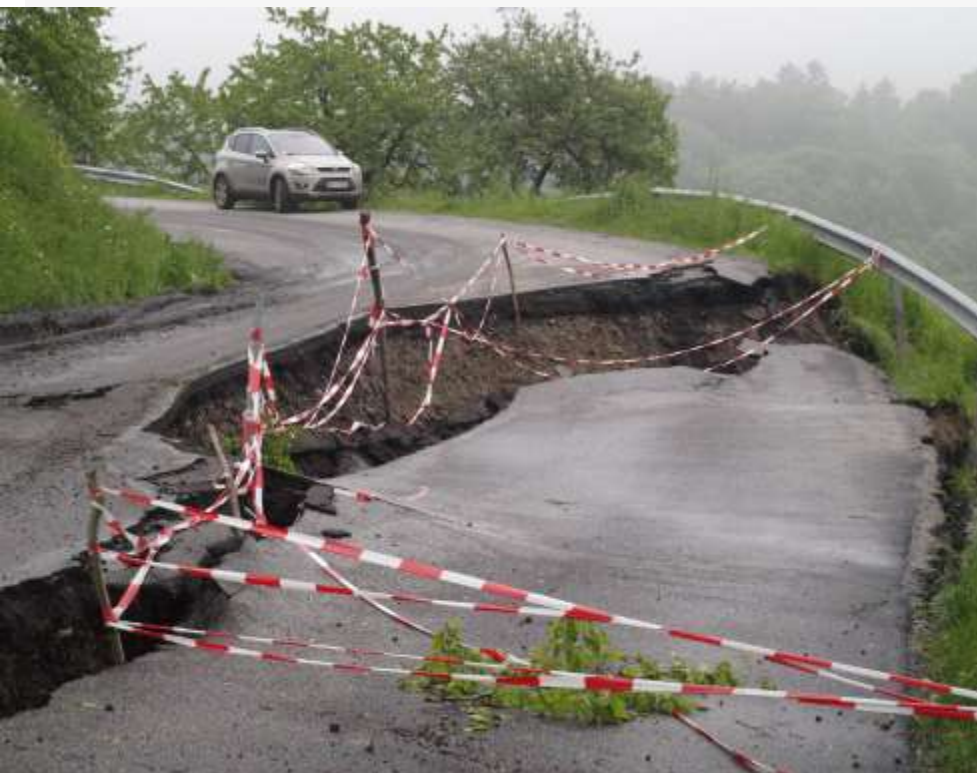
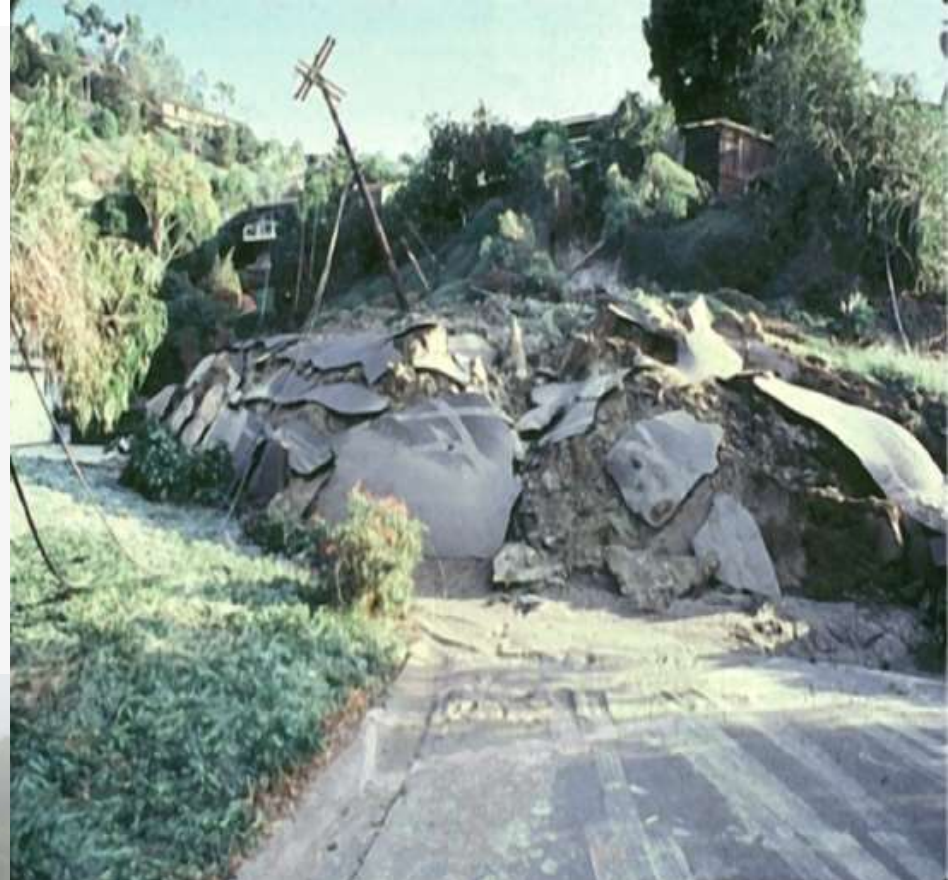
Obiekty budowlane usytuowane w obrębie zinwentaryzowanych osuwisk

- ponad 11 tys. budynków mieszkalnych
- ok. 10 tys. budynków gospodarczych,

- ponad 400 odcinków dróg
- budynki użyteczności publicznej
- budynki sakralne i zabytkowe
- obiekty hydrotechniczne

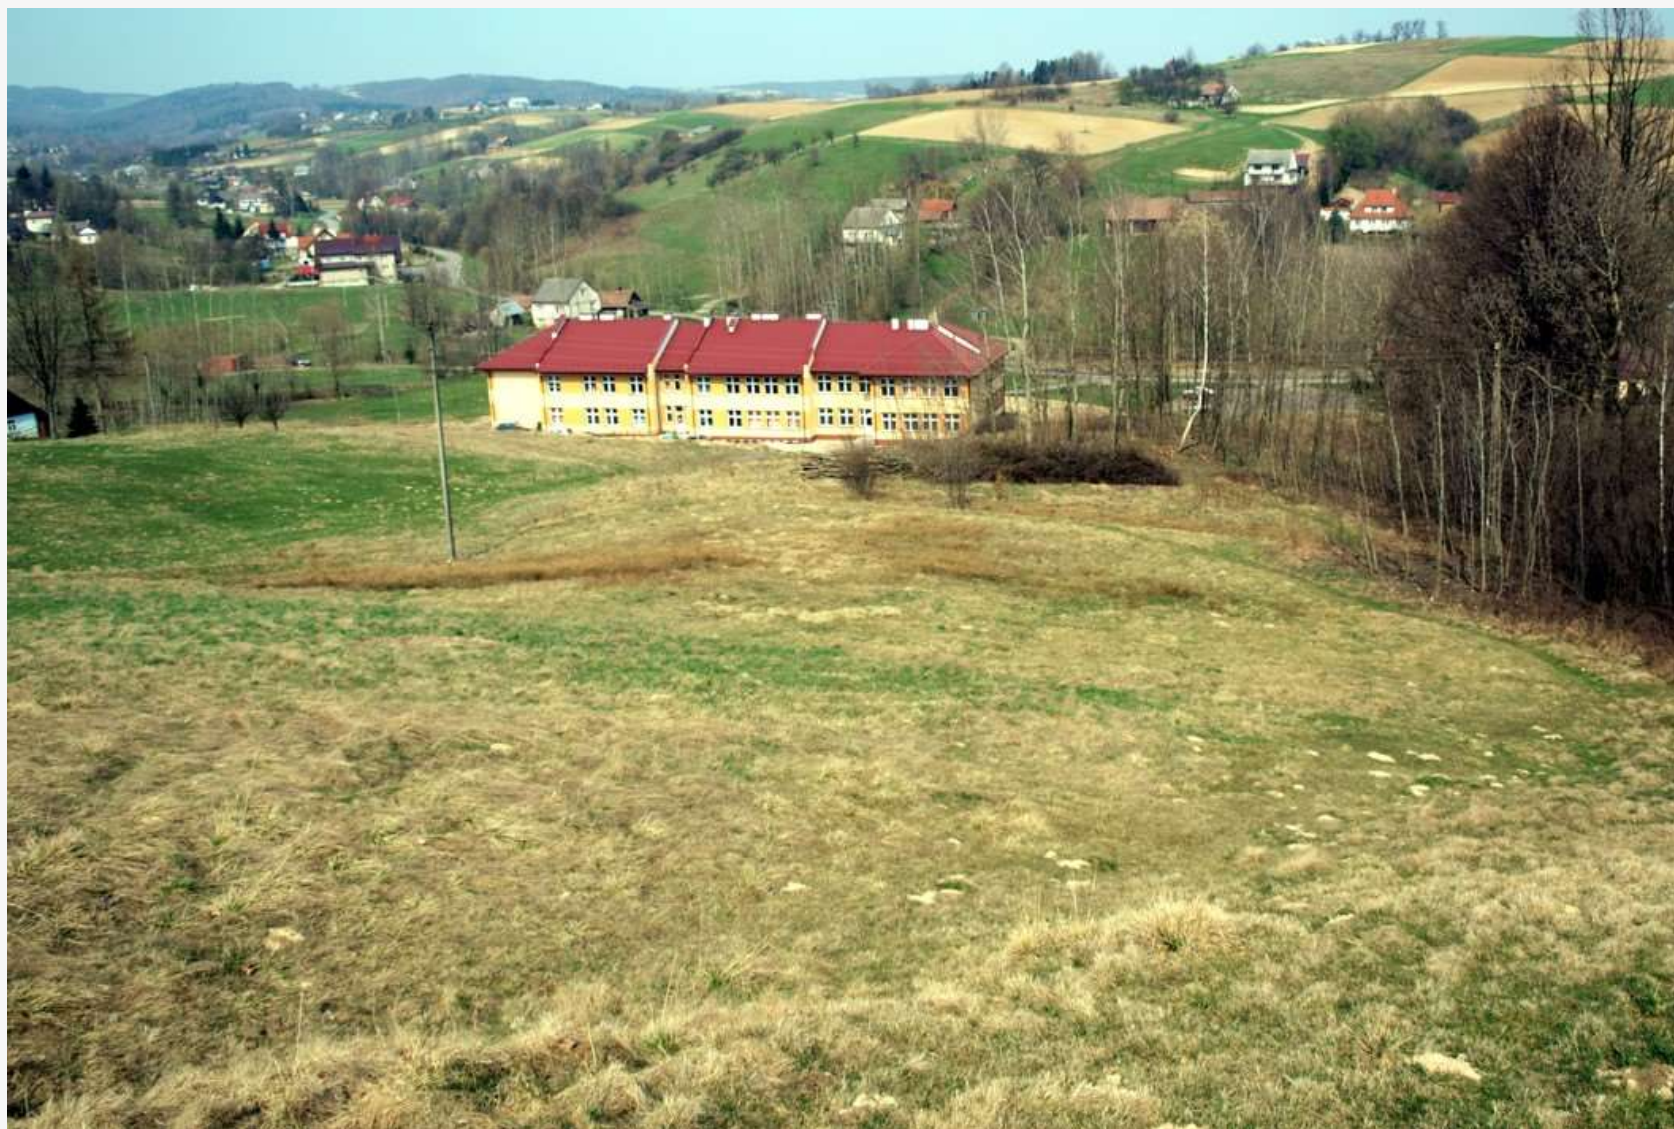
Osuwisko w Chojniku (gmina Gromnik, powiat tarnowski)

Dokumentacja geotechniczna pod budowę szkoły – 1999
Dokumentacja geotechniczna – 2008
(20 sondowań geotechnicznych 3-4m)

Dokumentacja geologiczno-inżynierska 2009
(5 otw świdrem spiralnym 4x6m, 1x6,4m)
