Niekontrolowane zmiany w środowisku geologicznym wywołane działalnością węzła betoniarskiego w obrębie osadów niespoistych tarasu praskiego w Warszawie

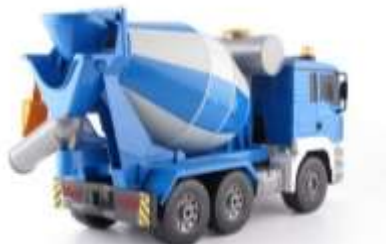
Schemat dystrybucji zanieczyszczenia

- przedstawione zmiany są efektem odprowadzania do gruntu odcieków pochodzących m.in. z płukania i mycia urządzeń do transportu betonu (analiza zdjęć historycznych)
- w rejonie badań brak osadów spoistych, które mogłyby zatrzymywać odprowadzane zanieczyszczenia

- dobre wysortowanie i wysoka przepuszczalność aluwialnych piasków średnich i piasków grubych sprzyja szybkiej migracji zanieczyszczeń do strefy saturacji
- obecność scementowanych gruntów stwierdzono przede wszystkim poniżej lustra wody podziemnej (>3,5 m p.p.t.)
