Analiza przyczyn katastrofy budowlanej na Zamku w Szczecinie w świetle dotychczasowych ustaleń

MAREK TARNAWSKI i TOMASZ GODLEWSKI

„GEOPROJEKT SZCZECIN”

INSTYTUT TECHNIKI BUDOWLANEJ, WARSZAWA

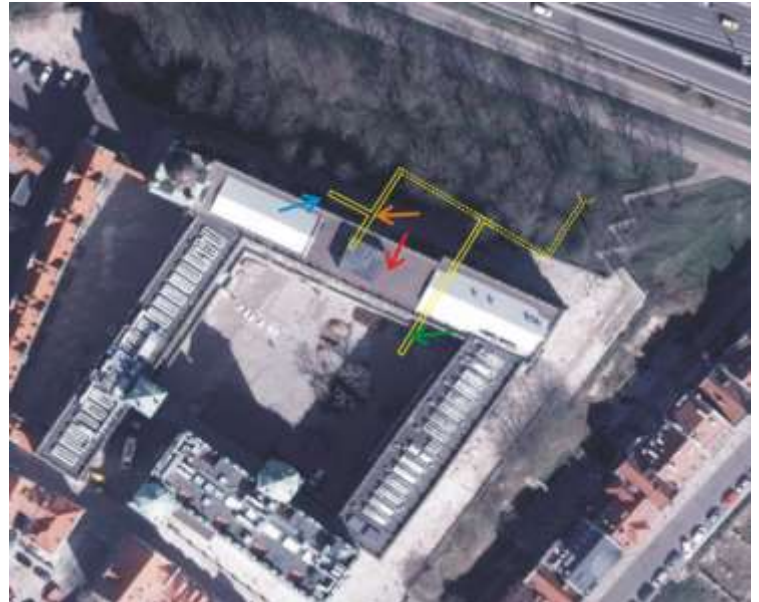
Zanim pomieszczenie piwniczne zostało zabezpieczone, odgruzowane i udostępnione, realizowano w latach 2017-18 w pobliżu rejonu katastrofy budowlanej różne prace badawcze: geofizyczne i geotechniczne. Nie dostarczyły one istotnych informacji odnośnie przyczyn katastrofy (patrz Tab. 2 w artykule). W 2020 r. ITB rozpoczęło poszukiwania pod zamkiem hipotetycznych tuneli. Pierwsze odkrycia (przebieg tuneli od północy) pokazano na zdjęciu. Strzałki: czerwona - miejsce katastrofy, pomarańczowa – rozwidlenie tuneli, niebieska – zapadlisko z lat 70-ych XX w.
